Gemeinde
BAUMA
Wasserversorgung

JAHRESBERICHT 2021 WASSERVERSORGUNG BAUMA

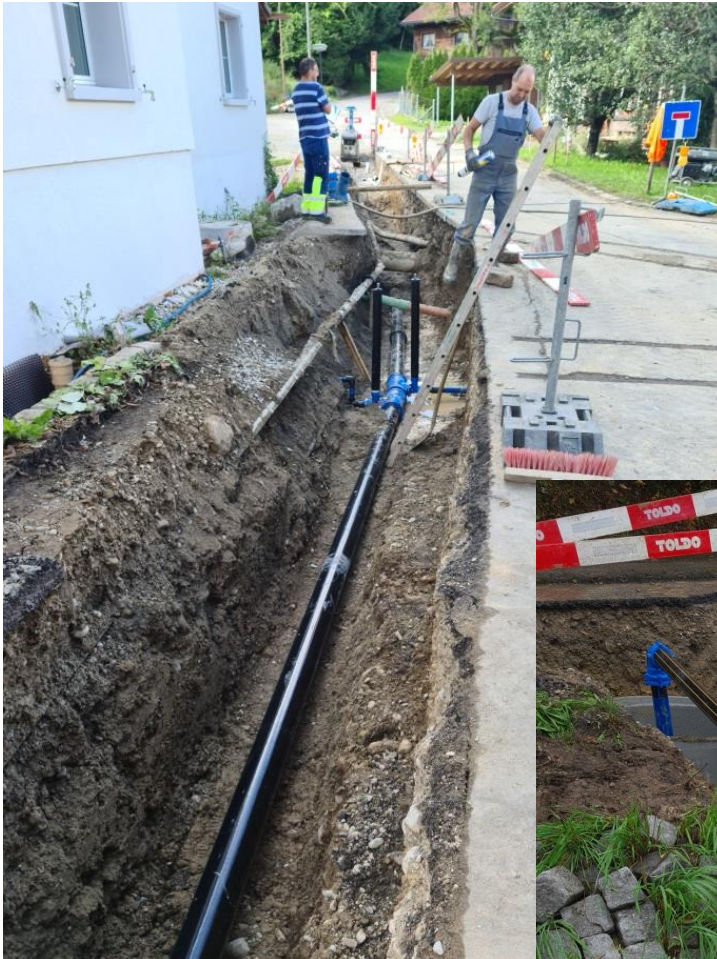
Bild oben:
Neue Wasserleitung

Die Hauptwasserleitung und die Hausanschlüsse sind ersetzt worden.

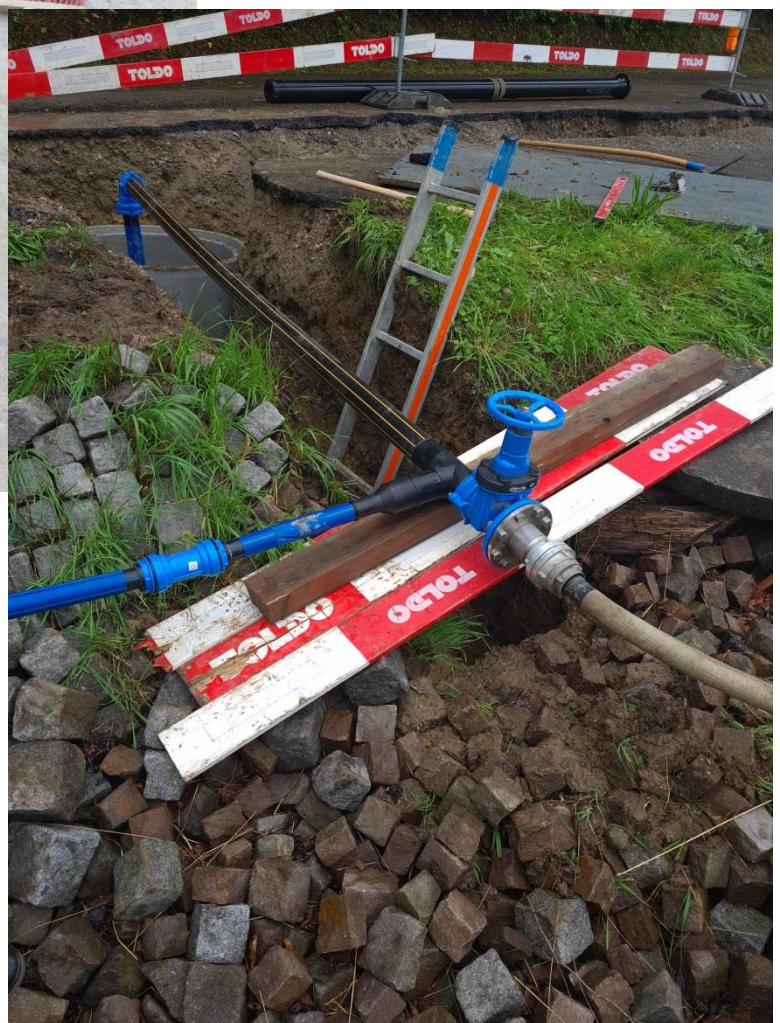
Bild rechts:
Wasseranschluss für die Feuerwehr
und Abgang prov. Wasserversorgung

Der ganze Weiler wurde während der Bauzeit durch provisorische Wasserleitungen mit Trinkwasser versorgt. Um den Löschschutz zu gewährleisten, ist bei der nördlichen Orteinfahrt ein Wasseranschluss für die Feuerwehr erstellt worden.

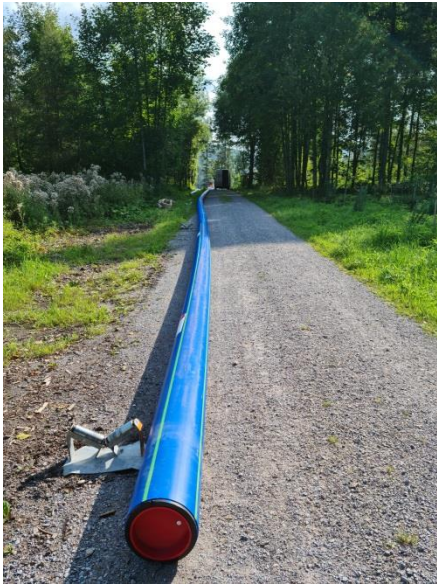
Die im Rahmen des gewählten Konzeptes "2-in einem Reservoir" erforderliche zweite Reservoir-Ableitung aus Kunststoff (HDPE), liegt bereit für den Einzug im Zusammenhang mit der Spülbohrung Dorfmitte-Brandholz.

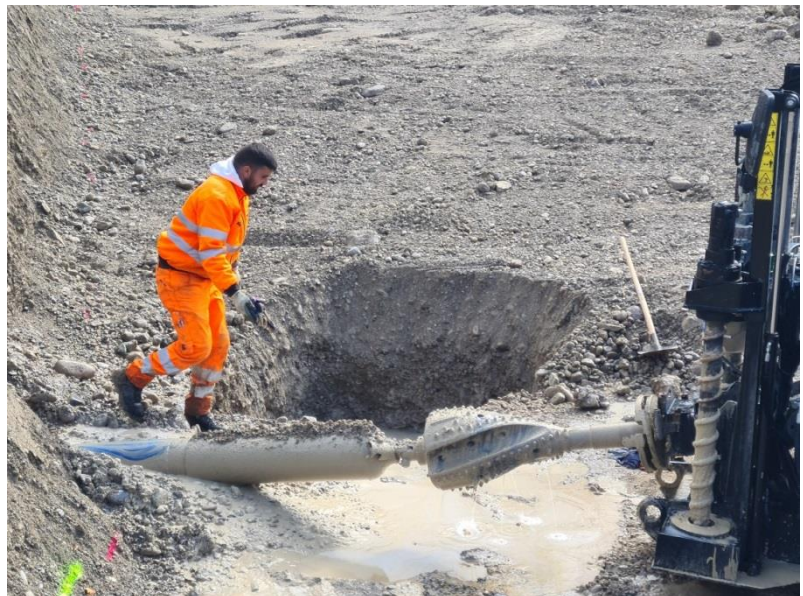
Bild rechts:
Erfolgreicher Einzug bis zum Bestimmungsort Reservoir Brandholz.

Nach anfänglichen Schwierigkeiten bei den Bohrarbeiten infolge der sehr anspruchsvollen Bodenbeschaffenheit, konnte die zusätzliche Reservoirableitung Brandholz-Dorfmitte eingezogen werden.

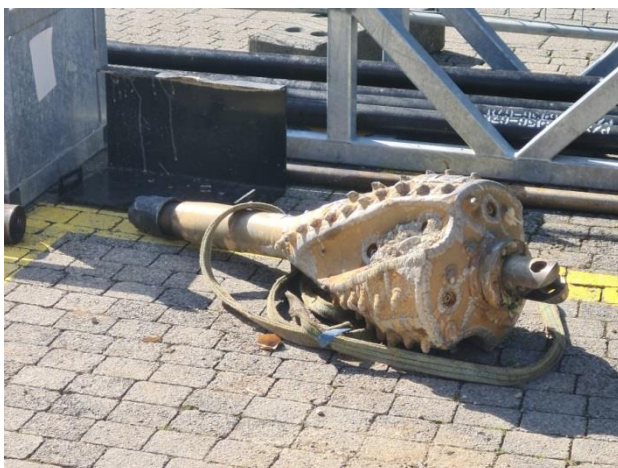
Bild links:
Ausweit-Bohrkopf für Spülbohrung

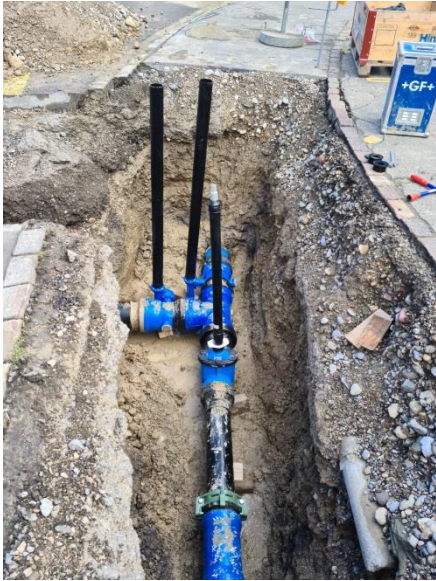
Bild links:
Einbindung der neuen Reservoir Ableitung ins bestehende Versorgungsnetz im Raum Dorfmitte (Bäretswilerstrasse).

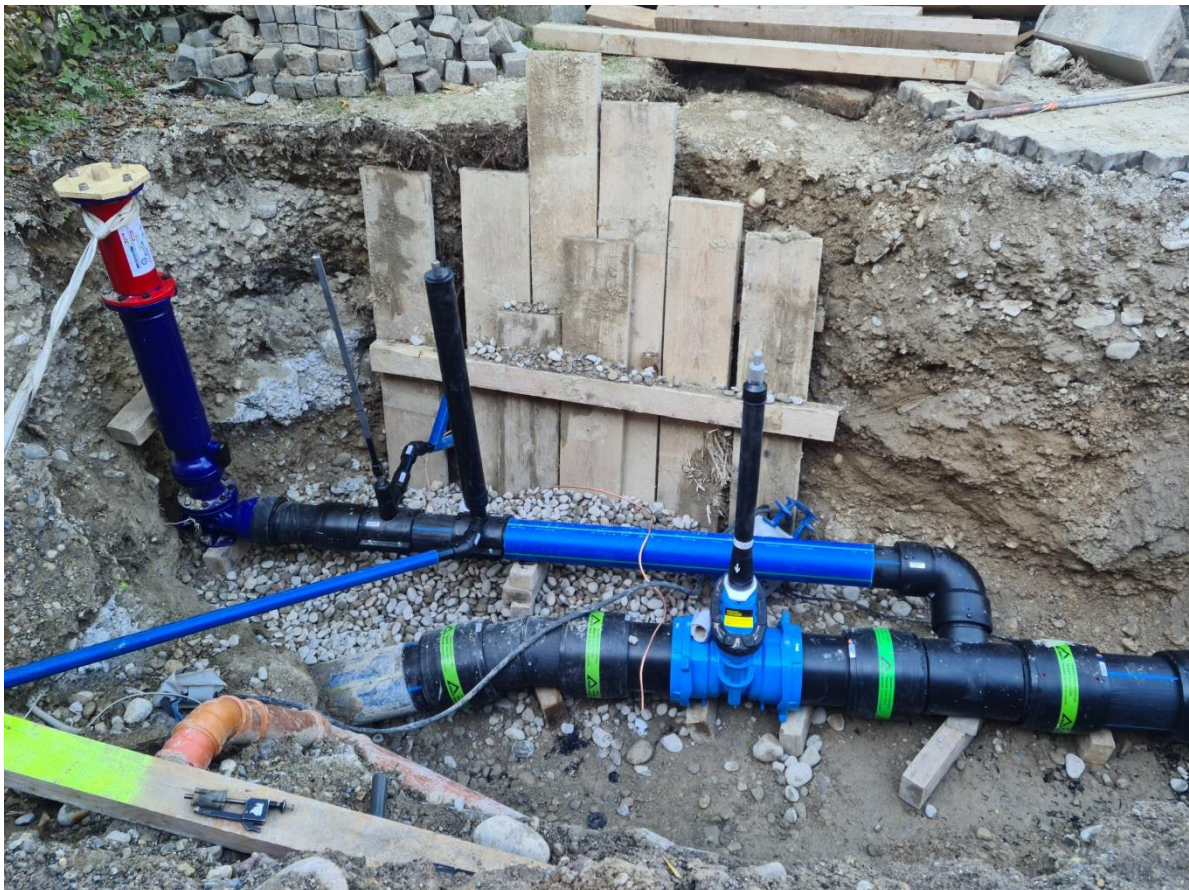
Bild unten:
Zusammenschluss, resp. Anbindung der zweiten Reservoirableitung Brandholz an das Versorgungsnetz im Raum Dorfmitte-Bäretswilerstrasse. Im Zusammenhang mit der Anbindung der Reservoirableitung wurde die Hydrantenschlussleitung inkl. Hydrant, sowie die Hausleitungen der Liegenschaften Alterszentrum Dorfmitte sowie vom Gasthaus Tanne erneuert.

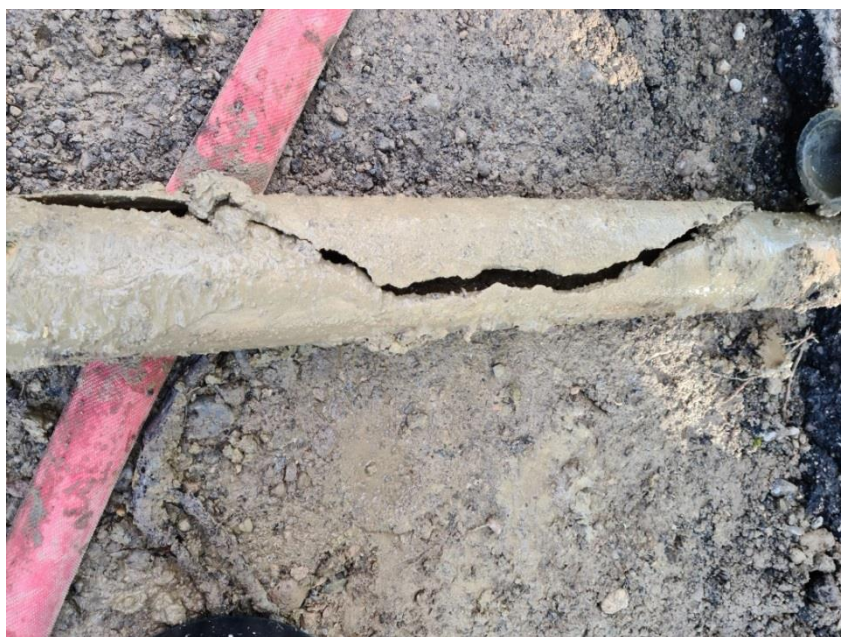
Bild links:
Wasserleitungsdefekt
an einer Faserzement-
leitung.
(Versorgungsleitung
Wolfenzädel)

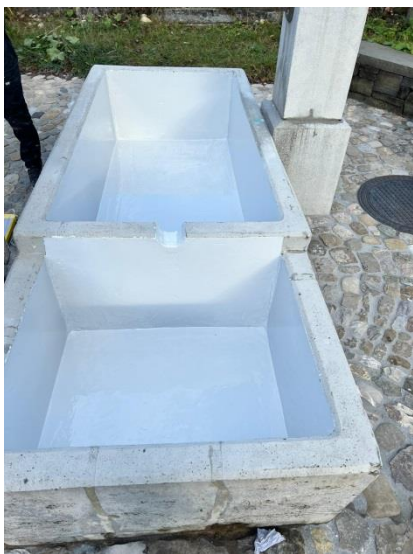
Laufbrunnen Wellenau West:

Am Brunnentrog des erst kürzlich sanierten Dorfbrunnens Wellenau-West, entstanden zwei weitere Risse. Zur Verhinderung von weiteren Schäden durch gefrierendes Wasser, wurde die Wasserseite des Brunnentroges zusätzlich mit dem Produkt Sikafloor beschichtet.

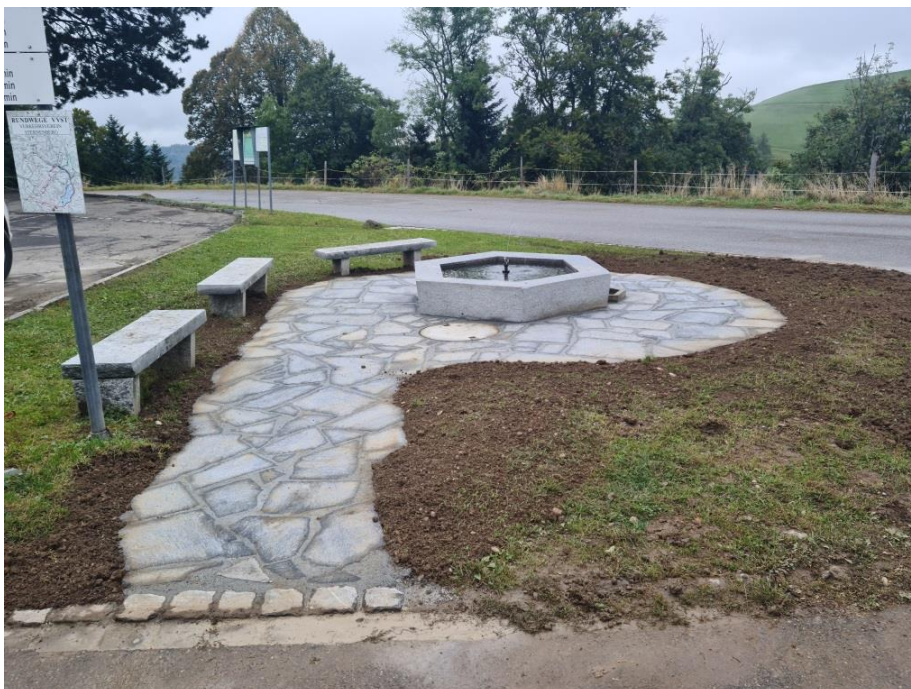
Laufbrunnen/Brunnenplatz bei Parkplatz Kirche Sternenberg:

Der mit wenig Mittel in Stand gestellte Brunnenplatz lädt wieder zum verweilen ein.
