Gemeinde
BAUMA

Jahresbericht 2023

Tiefbau und Werke

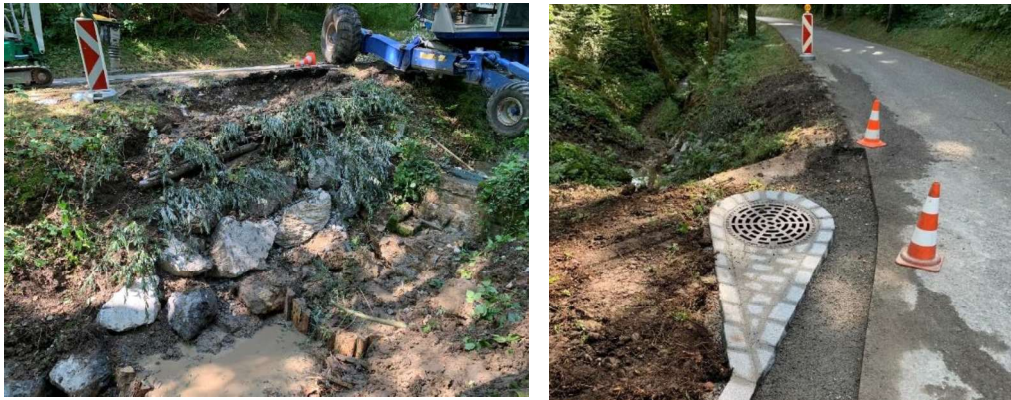
Die Strassenentwässerung führte an der Mattstutzstrasse zu einem kleinen Erdrutsch. Im Rahmen der Sanierungsarbeiten wurde zeitgleich die Strassenentwässerung mittels Schlammsammler und kontrollierter Abführung in den Bach verbessert.

Abbildung 4: links Erdrutsch, rechts verbesserte Strassenentwässerung

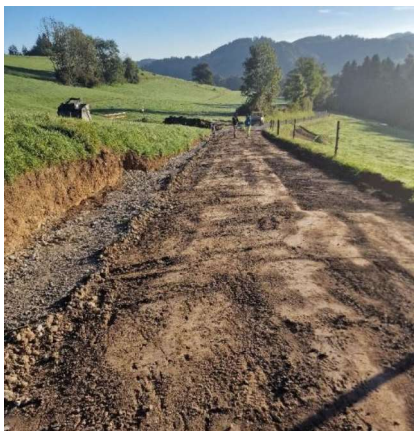
Die Dürstelenstrasse zwischen Hittnau und Bauma war in einem schlechten Zustand und wurde daher saniert. Weil für die Dürstelenstrasse auf dem Gemeindegebiet Hittnau ebenfalls Bedarf bestand, wurde ein koordiniertes Projekt in Auftrag gegeben.

Der stark belastete Belag wurde komplett entsorgt und eine neue Tragschicht eingebaut. Die Strassengeometrie in Bezug auf das Längs- und Quergefälle konnte übernommen werden. Im Längensprofil wurde ein Abschnitt durchgehend um 7.0 cm angehoben. Im Bereich der Strassenübergänge und Einlenker fand eine entsprechende Anpassung statt. Die Strassenbreite variiert von 4.50 m bis 5.70 m und wurde übernommen.

Abbildung 5: Sanierung der Dürstelenstrasse

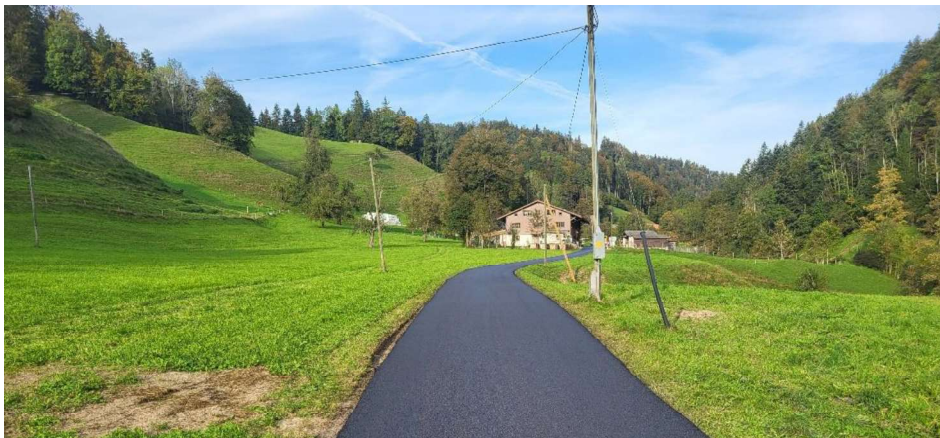
Die Tüfenbachstrasse dient als Zufahrtsstrasse zu den Weilern Vorder- und Hinter-Tüfenbach, Schwändibach, Bergli und Akau. Sie verläuft in landwirtschaftlichem Gebiet. Die Strasse ist schmal. Sie weist wenig Kurven auf und ist auch mit grösseren Fahrzeugen befahrbar. Seitlich anstossende Einfahrten und Wege wiesen teils Kies bis an den Strassenrand auf. Die Tüfenbachstrasse wies partiell Randabdrückungen und Randlängsrisse auf, welche auf die Strukturdefizite zurückzuführen waren. Randabschlüsse waren nur in einem begrenzten Bereich vorhanden.

Die Geometrie und bestehende Substanz der Strassen wurden weitgehend übernommen. Auf die bestehende Oberfläche wurde ein Deckbelag aufgebracht (Hocheinbau), damit die Struktur verbessert werden konnte. Vorbereitend wurden die schadhaften Stellen mit Randabdrückungen und Randlängsrissen sowie Strukturdefizite lokal mit Flickern behoben. Der Strasse angrenzende Wege und Zufahrten wurden auf eine Tiefe von ca. 2 m mit Belag versehen.

Abbildung 6: Sanierter Abschnitt Tüfenbachstrasse

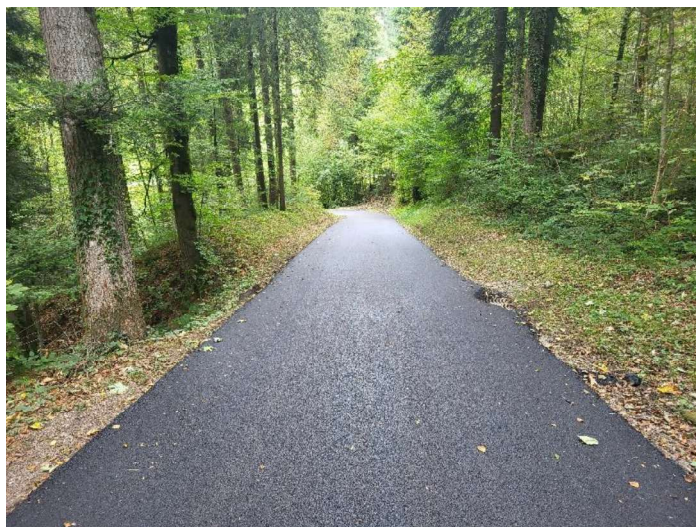
Die Uerschenstrasse dient als Zufahrtsstrasse zum Weiler Uerschen. Sie führt ab der kantonalen Blitterswilerstrasse steil und kurvig durch Wald und landwirtschaftliches Gebiet. Die Strasse wies partiell Randabdrückungen und Randlängsrisse auf, welche auf die Strukturdefizite zurückzuführen waren.

Zur Erhöhung des Strukturwerts wurde im Beschnitt mit geringem bestehendem Belagsaufbau eine bituminöse Belagsverstärkung aufgebracht (Hocheinbau). Vorbereitend wurden die schadhaften Bereiche lokal saniert, grössere Spurrinnen vorgeschifft und Risse vergossen. Im Abschnitt mit wenig strukturellen Schäden wurde eine Oberflächenbehandlung aufgebracht. Zuvor wurden wenige vorhandene Schadstellen lokal saniert. Zur Verbesserung der Befahrbarkeit wurde das Geländer bei der Brücke über den Choltobelbach seitlich der Brüstung angebracht. Das Lichtraumprofil für Landwirtschaftsfahrzeuge wird somit eingehalten.

Abbildung 7: Sanierter Abschnitt Uerschenstrasse

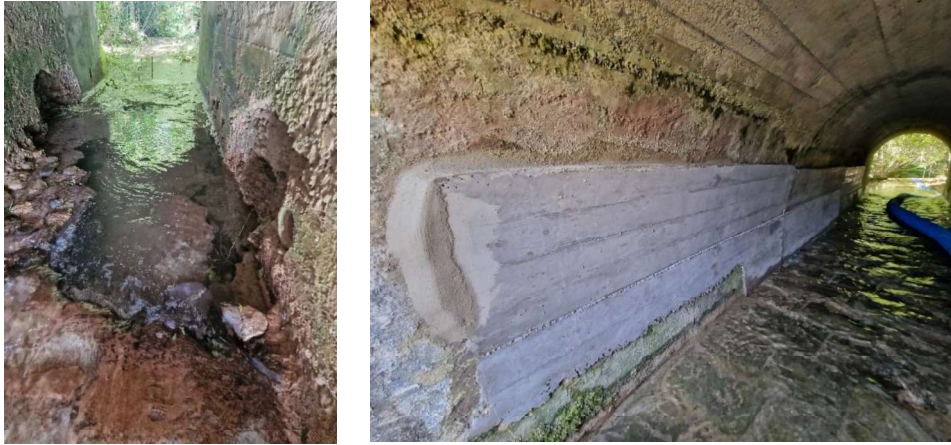
Beim Bachdurchlass Sülchstrasse wurden die ausgebrochene Sohle und die Seitenwände reproviliert.

Abbildung 10: links ausgebrochene Sohle, rechts reprovilierte Sohle und Seitenwände

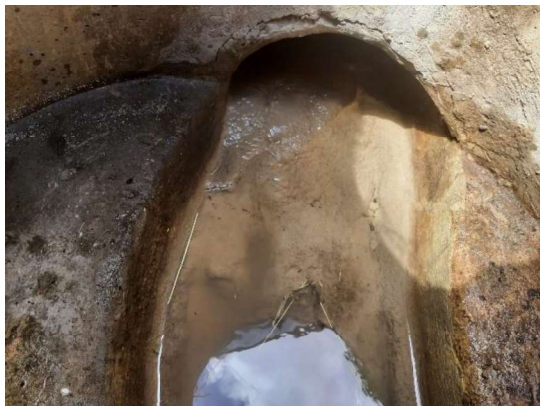
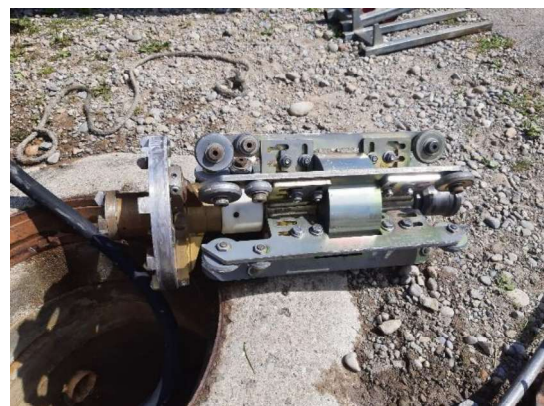
Im Rahmen der Zustandserfassung der Kanalisationsleitungen wurde festgestellt, dass die Me-teorsammelleitung in der Hermatswilerstrasse auf Höhe Homberg eine starke Kalkablagerung aufweist. Der Kalk wurde mit einem mit Wasserdruck angetriebenen Fräskopf aus der Leitung entfernt. In einem Teilstück war die Rohrwandung nicht mehr vorhanden. Dieser Mangel wurde mittels Inliner behoben. Defekte Schächte wurden repariert.

Abbildung 25: links die sichtbare Kalkablagerung in der Leitung, rechts angewandte Fräse

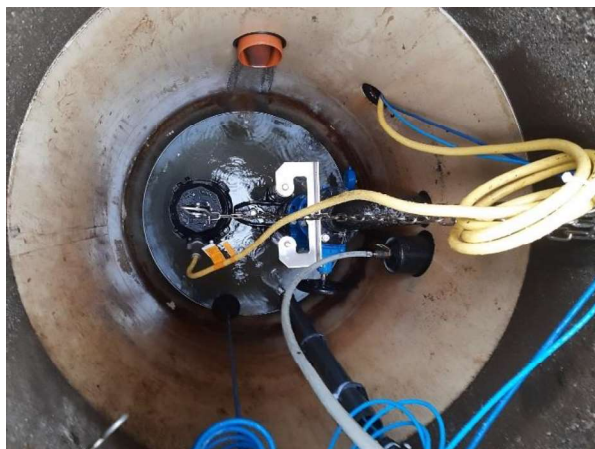
Das Pumpwerk war in einem sanierungsbedürftigen Zustand, weshalb dieses entsprechend saniert wurde. Im Rahmen der Sanierung wurde die elektromechanische Ausrüstung und die Elektronik auf den neusten Stand gebracht. Eine Kompaktsteuerung ermöglicht die Steuerung und Regelung des Pumpwerks vom Prozessleitsystem (PLS) der ARA Bauma aus.

Abbildung 26: Blick in den Pumpenschacht mit der neuen Ausrüstung
