Kanton: Zürich		Gemeinde: Bauma			
Auftraggeber: Gemeinde Bauma, Ressort Tiefbau und Werke, 8494 Bauma					
Dokumentation über das Bauwerk					
Objekt: Neubau Regenwasserkanal Sternenbergrasse					
Ausführungsbericht und Schlussabrechnung

0. Formelles

3. Bemerkungen zur Ausführung

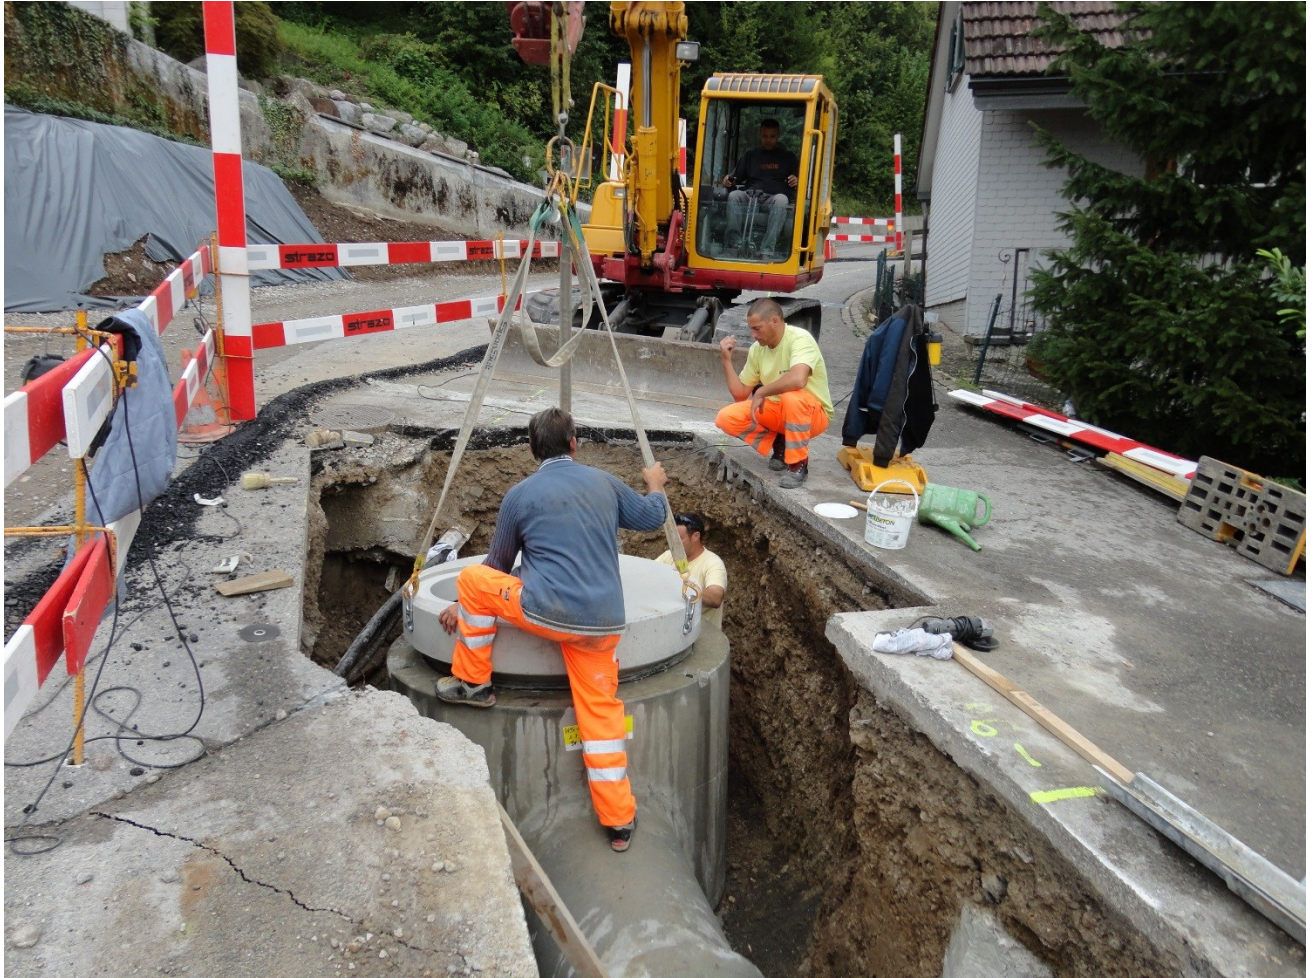
Enge Platzverhältnisse; Foto vom 04.09.2012

Als Grundlage für die Bauarbeiten diente das Bau- und Ausführungsprojekt Nr. 278.13 vom 30.03.2012. Infolge der engen Platzverhältnisse musste das Projekt insofern angepasst werden, dass anstelle von 3 vorgesehenen Schächten Rohrkrümmer eingebaut werden. Gleichzeitig verlegten die Wasserversorgung Bauma, das EKZ, die Swisscom sowie das TBA Werkleitungen im selben Gebiet.

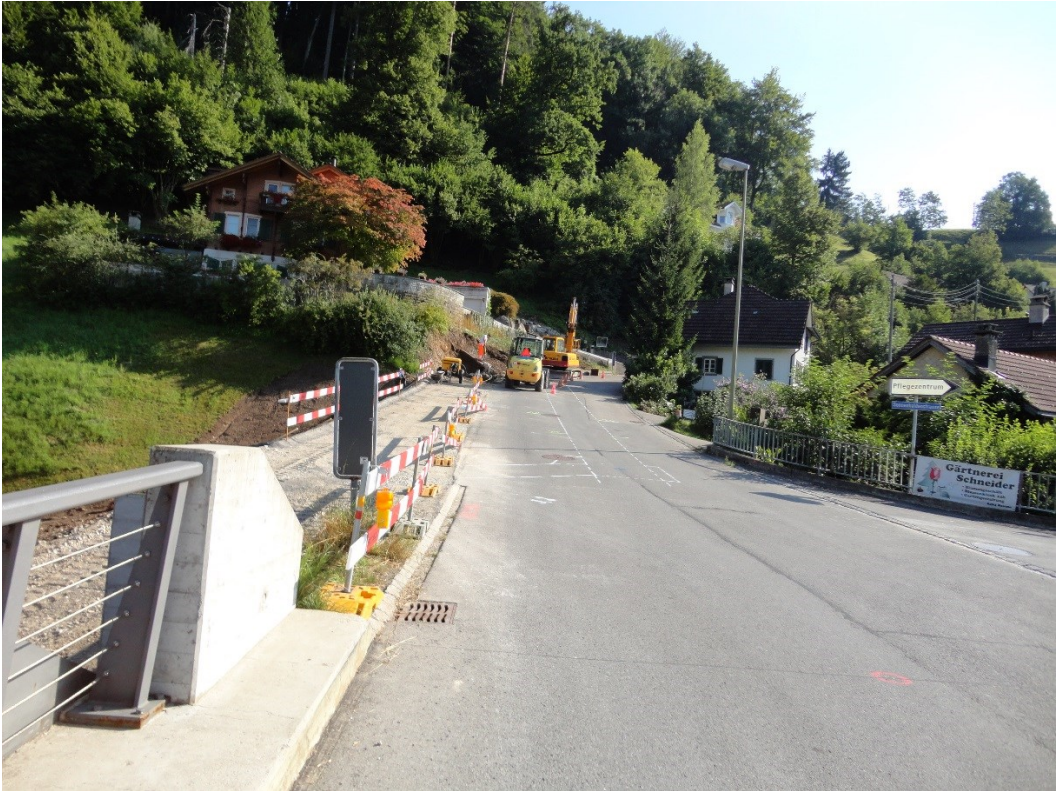
Verbreiterung der Fahrbahn; Foto vom 10.08.2012

Eine Herausforderung war die Verkehrsführung: Durch das verfügte Lastwagenfahrverbot und eine Verbreiterung der Fahrbahn im unteren Teil konnten die Bauarbeiten dennoch termingerecht ausgeführt werden. Der Postautoverkehr nach Sternenbergr musste jederzeit aufrechterhalten werden.

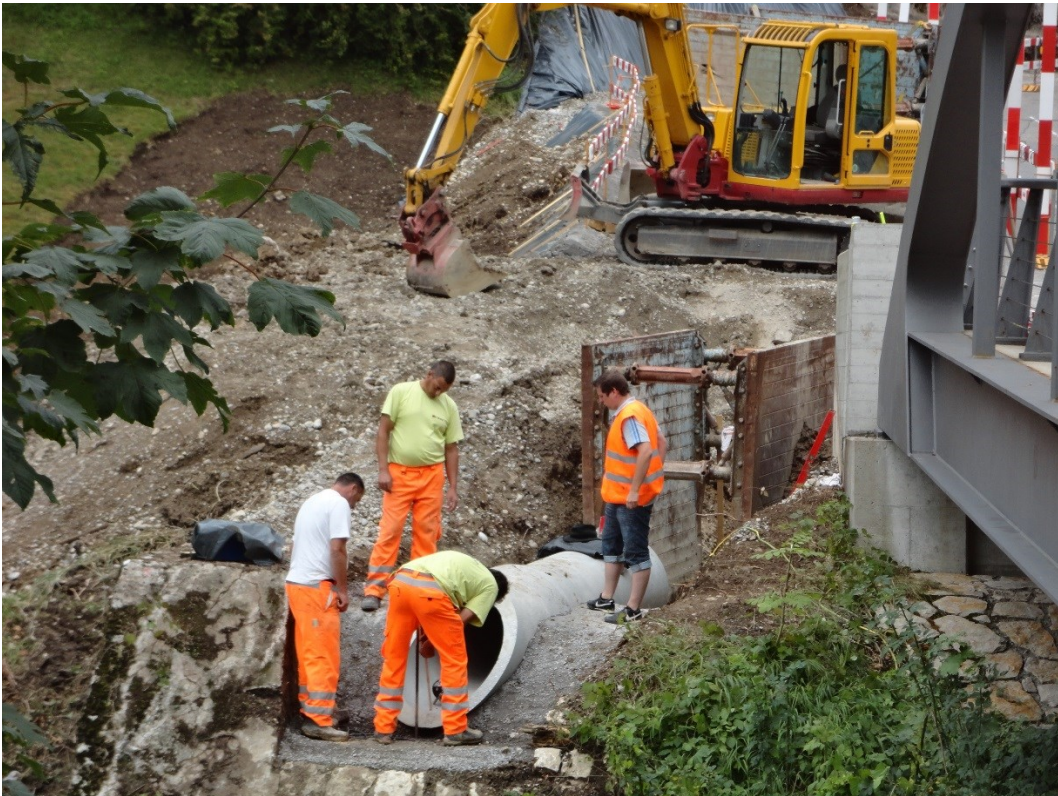
Neuer Auslauf in die Töss; Foto vom 16.08.2012

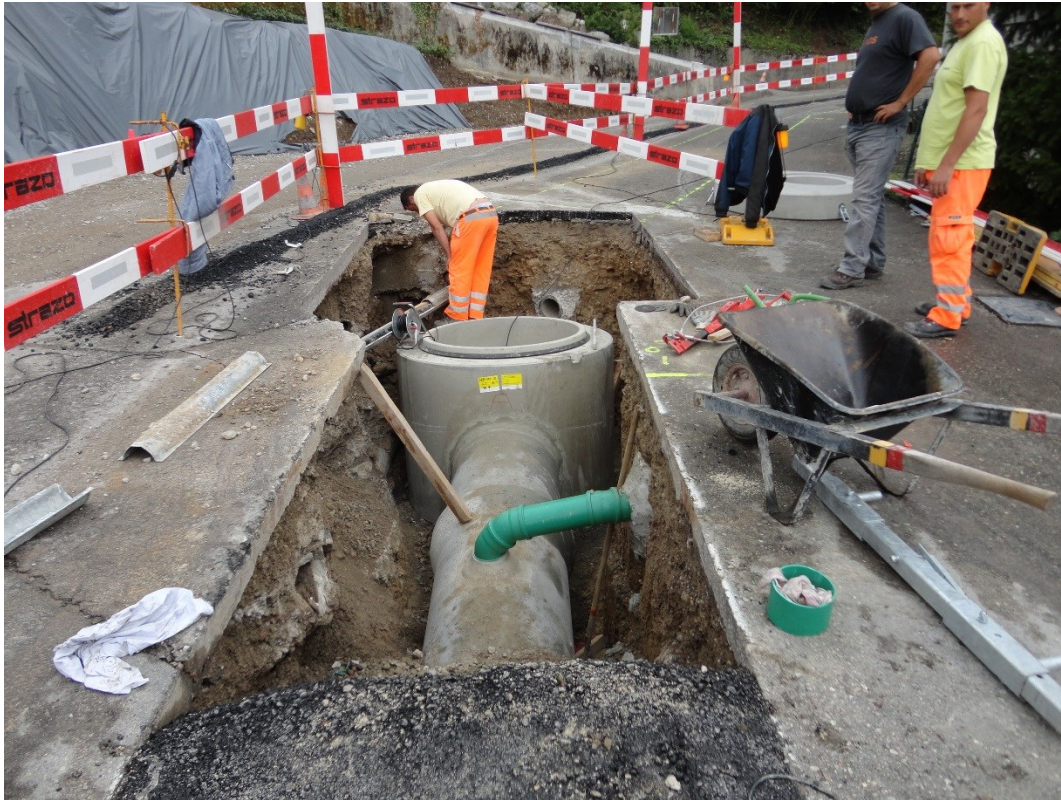
Kontrollschacht KS 1; Foto vom 04.09.2012

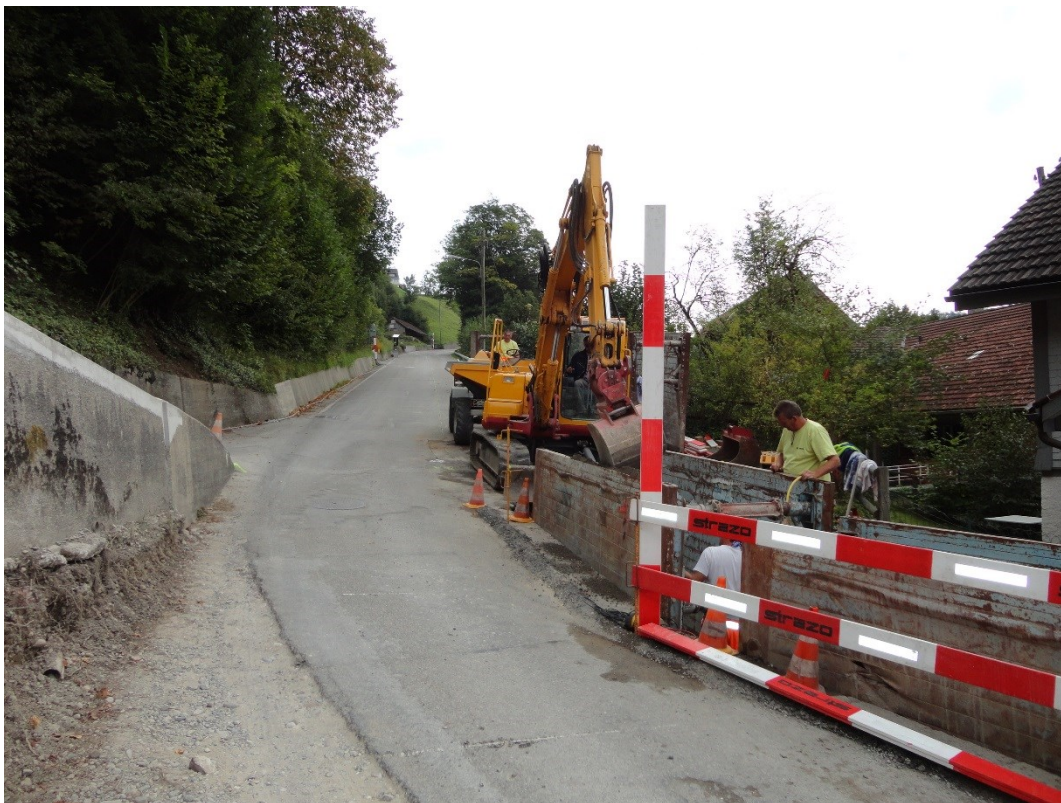
Enge Platzverhältnisse; Foto vom 11.09.2012

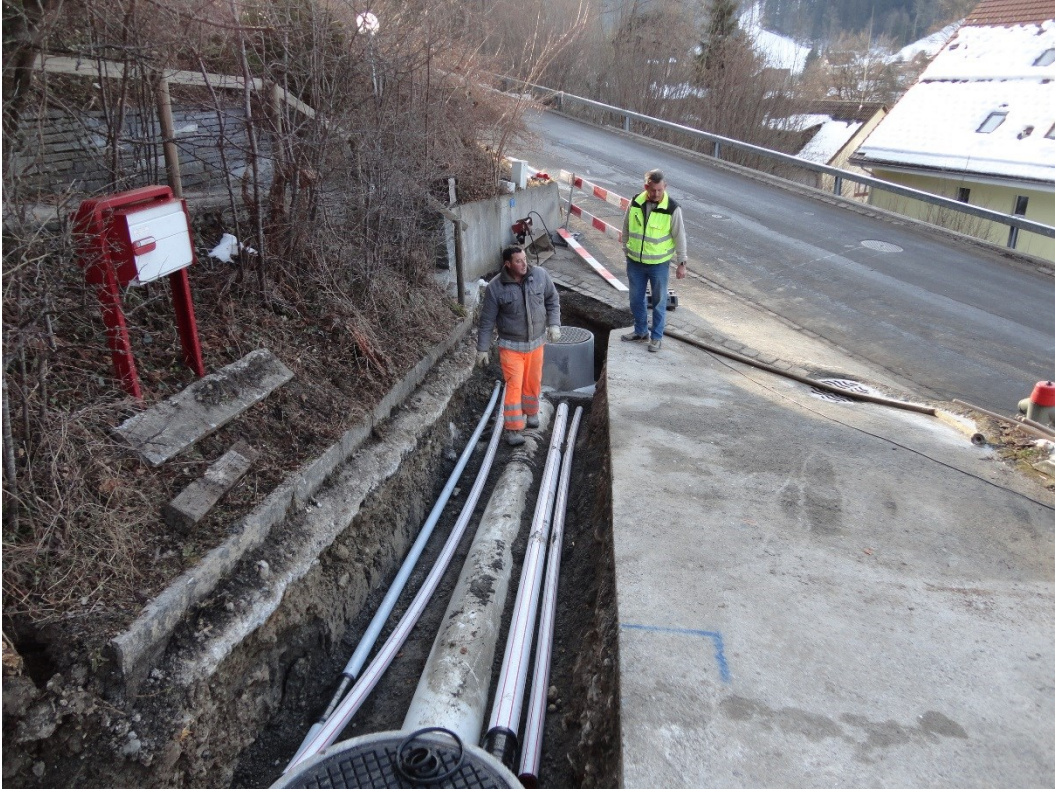
Seitlicher Anschluss; Foto vom 08.03.2013

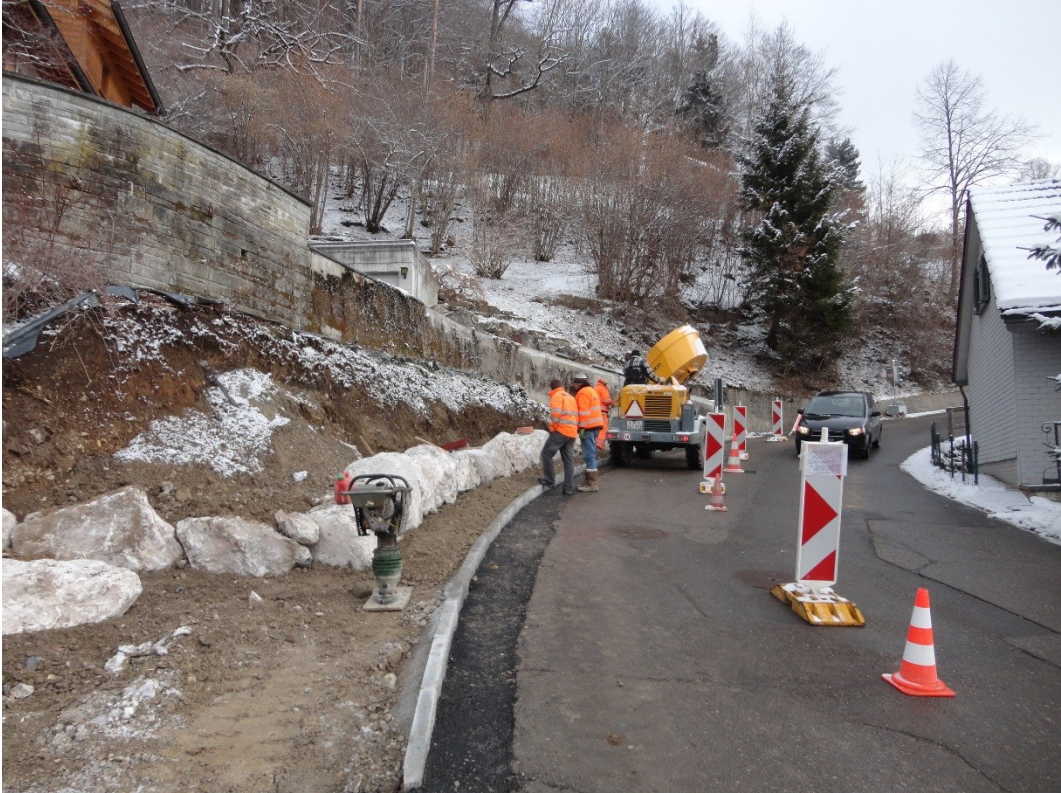
Wiederherstellung der Strassenböschung; Foto vom 15.03.2013
