Gemeinde
BAUMA
Wasserversorgung

JAHRESBERICHT 2021 WASSERVERSORGUNG BAUMA

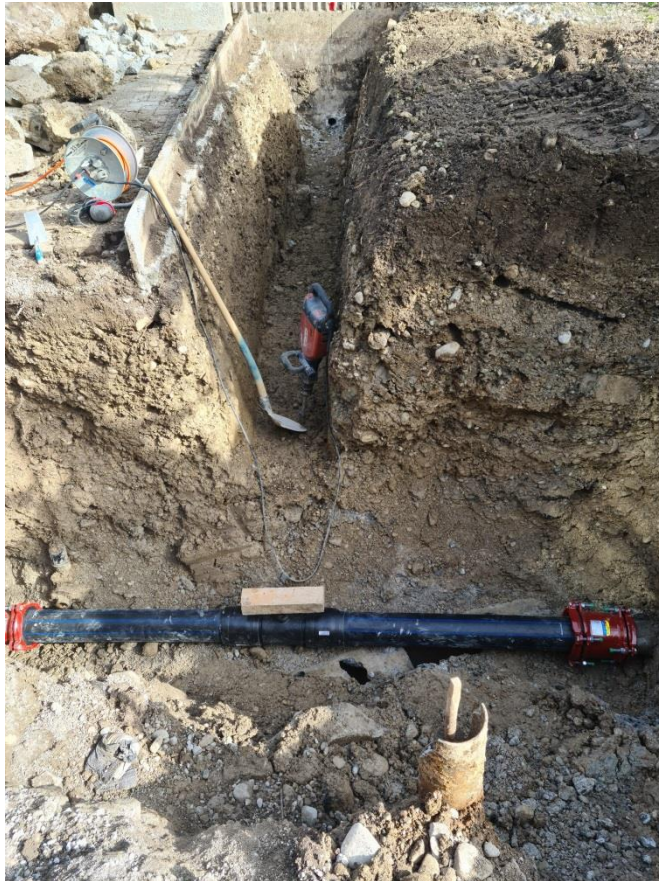
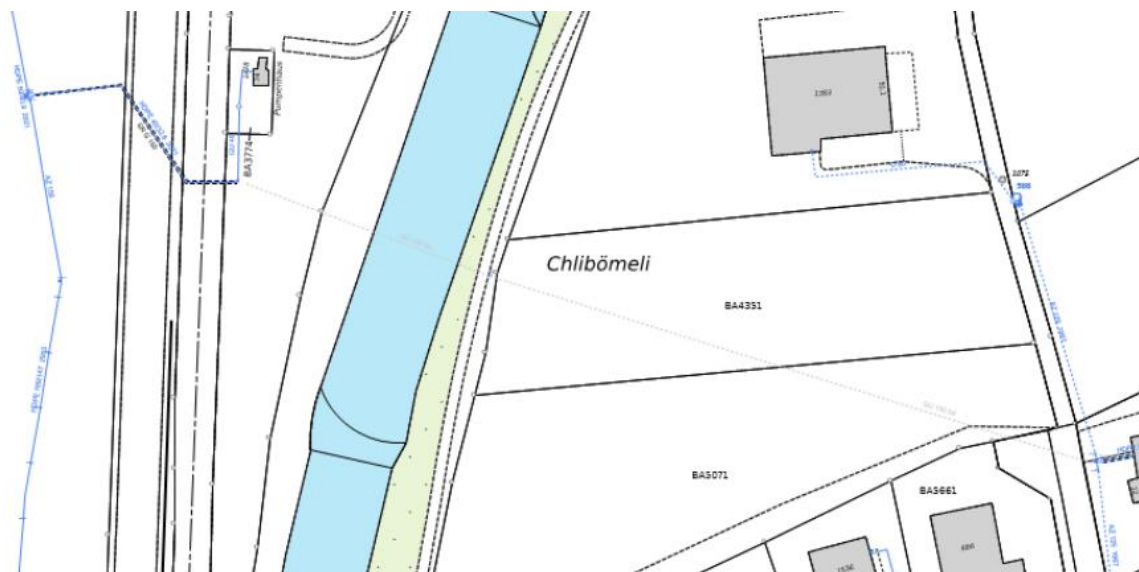
VERBINDUNGSLEITUNG WIDEN ALTLANDENBERG

Mit der Integration der aufgelösten Wasserversorgung Altlandenberg und den damit verbundenen Um- und Ausbauten, wurde u.a. die Verbindung Altlandenberg-Widen-Saland hinfällig.

Die Trinkwassererschliessung des Abwasserpumpwerkes Widen erfolgte bisher über die aufgehobene Versorgungsleitung. Im Rahmen der Aufhebung musste daher der Trinkwasseranschluss vom Abwasserpumpwerk neu erstellt werden. Dabei konnte die neue Hauszuleitung in die aufgehobene Versorgungsleitung eingeschoben werden.

Im Rahmen der Aufhebung der Versorgungsleitung, mussten die jeweiligen Abgänge rückgebaut werden. Der Hauseigentümer Seite Altlandenberg, nutzte dabei die Gelegenheit, seinen Hausanschluss zu erneuern.

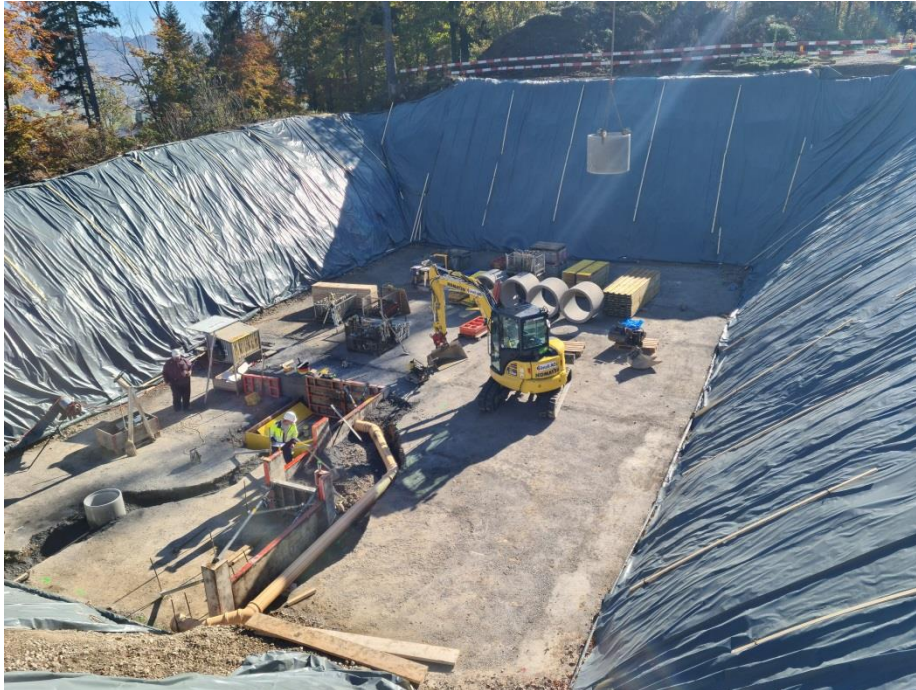
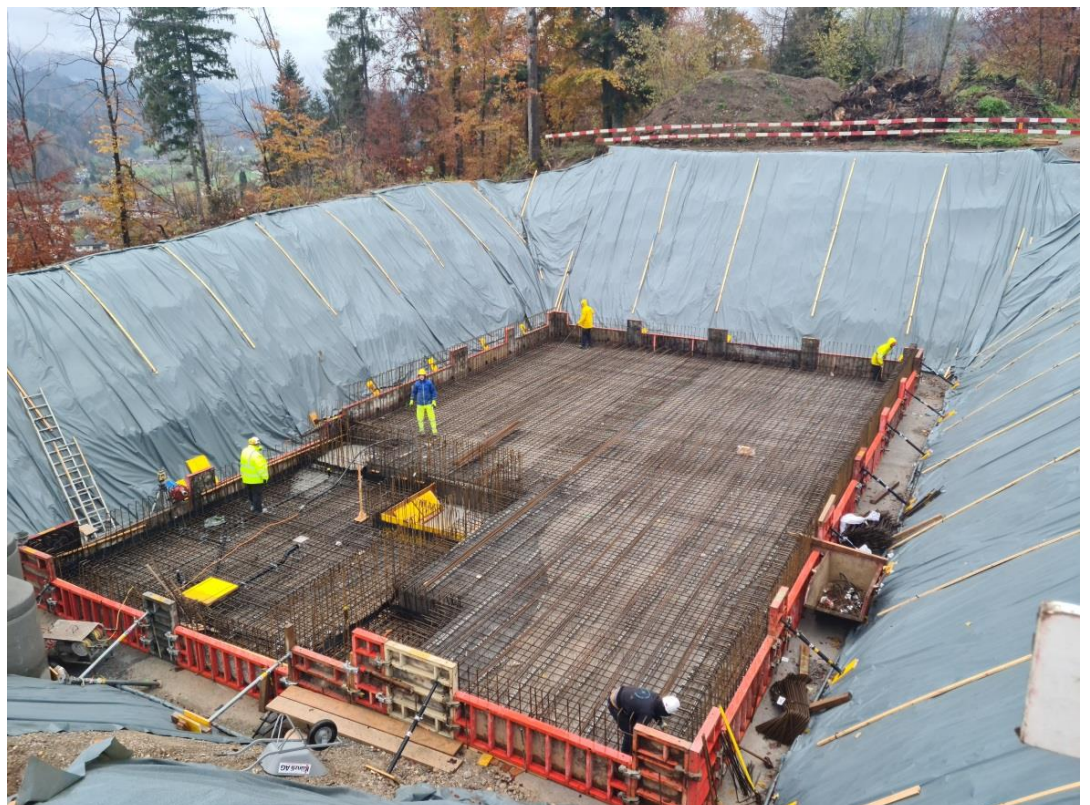
NEUBAU RESERVOIR BRANDHOLZ

Bild links;
Infolge
Verzögerungen
im
Zusammenhang
mit der
Spülbohrung
konnte der
Baustart "Neubau
Reservoir
Brandholz" leicht
verspätet
erfolgen.

Bild rechts
zeigt
die in der
Bodenplatte
benötigte
Bewehrung

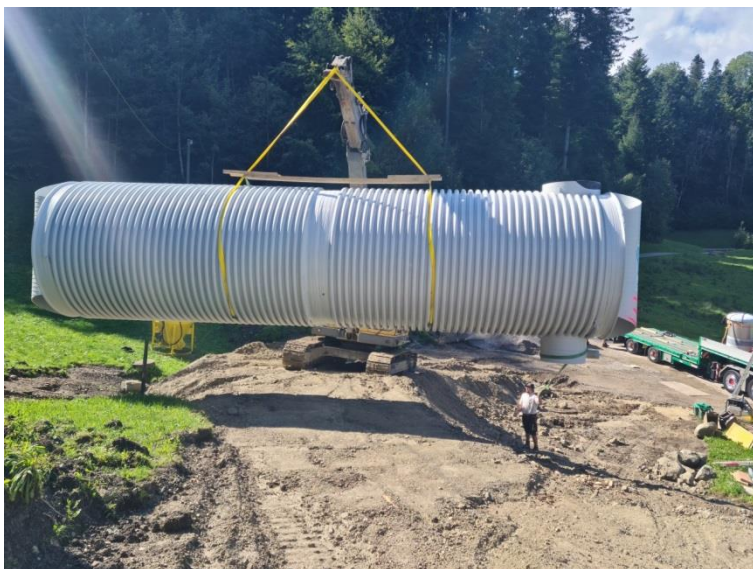
Bild links;
Löschbehälter 50 m³

Um den Löschschutz im Weiler Bogen zu gewähren sowie die Aufenthaltszeit in der Trinkwasserleitung zu reduzieren, ist ein Löschwasserbehälter installiert worden. Die Feuerwehr kann ab dem unmittelbar neben der Bogenstrasse angeordneten, vom Löschwasserbehälter gespeisten Hydranten, Löschwasser beziehen. Der neue Löschwasserbehälter weist gemäss GVZ-Richtlinien ein Speichervolumen von 50 m³ aus. Zwecks einheitlicher Bedienung wurde auf Wunsch der Feuerwehrorganisationen eine Wasserbezugsmöglichkeit über eine Hydrantenanlage, welche sich in Form und Farbgebung von den Hydranten mit Trinkwasserqualität, resp. mit entsprechendem Netzdruck abheben und entsprechend deklariert werden. Zwecks Erschliessung der Liegenschaften sowie des Löschbehälters wurde eine kleiner dimensionierte Wasserleitung in die aufgehobene Versorgungsleitung DN 100 eingezogen. Dies hatte zum Vorteil, dass damit aufwendige Grabarbeiten durch unwegsames Gelände und Wald entfallen sind und die die Aufenthaltszeit zu Gunsten der Wasserhygiene in der Trinkwasserleitung reduziert wird.

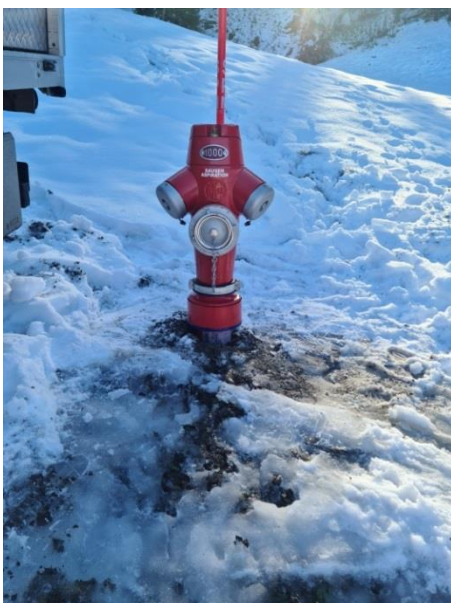
Bild links;
Hydrant, durch Löschbehälter gespeisen

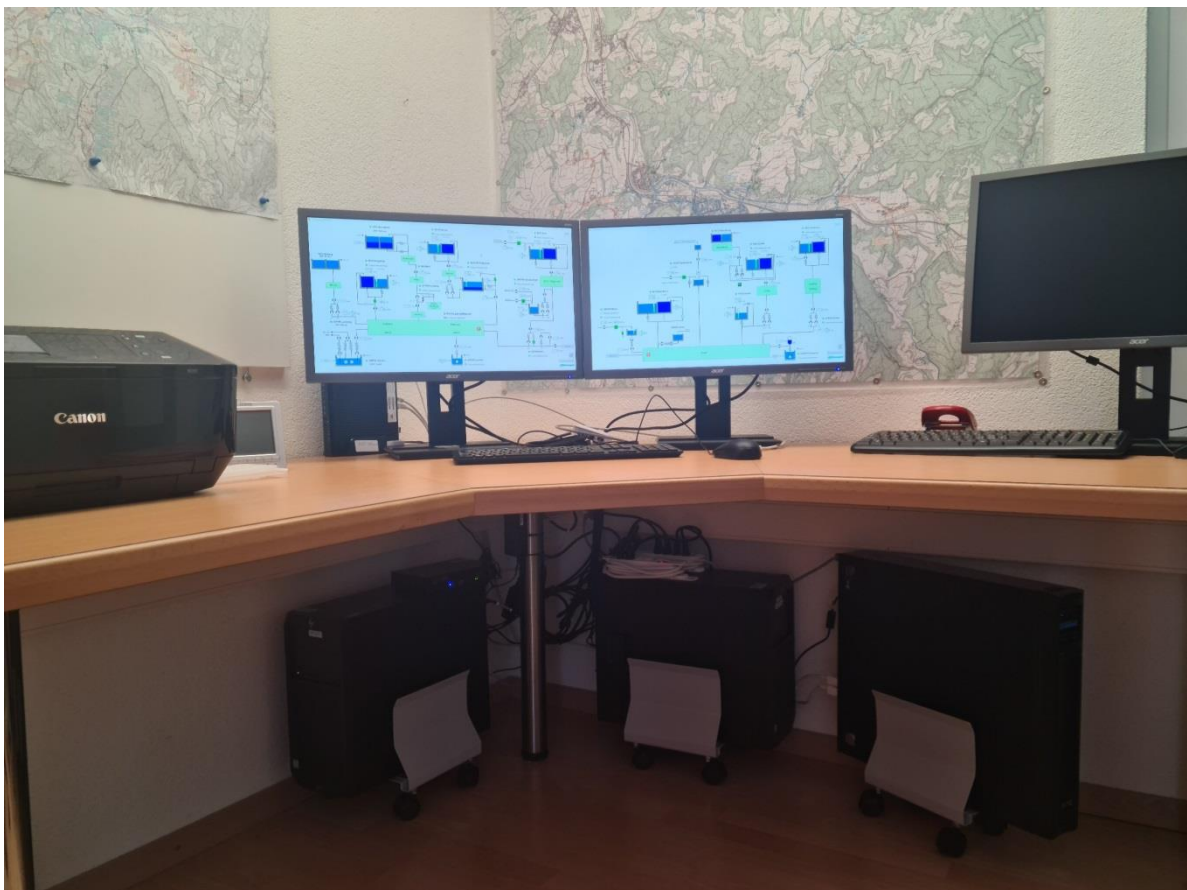
Bild oben: Betriebsleitzentrale

Das Prozessleitsystem arbeitet einwandfrei.
